Kostbares Kleinod der Gartenkunst

Im Schlosspark Altenstein ist der Blumenkorb wiederhergestellt

Schloss Schwarzburg sieht rot

Fassaden erhalten die Farbigkeit des 19. Jahrhunderts zurück

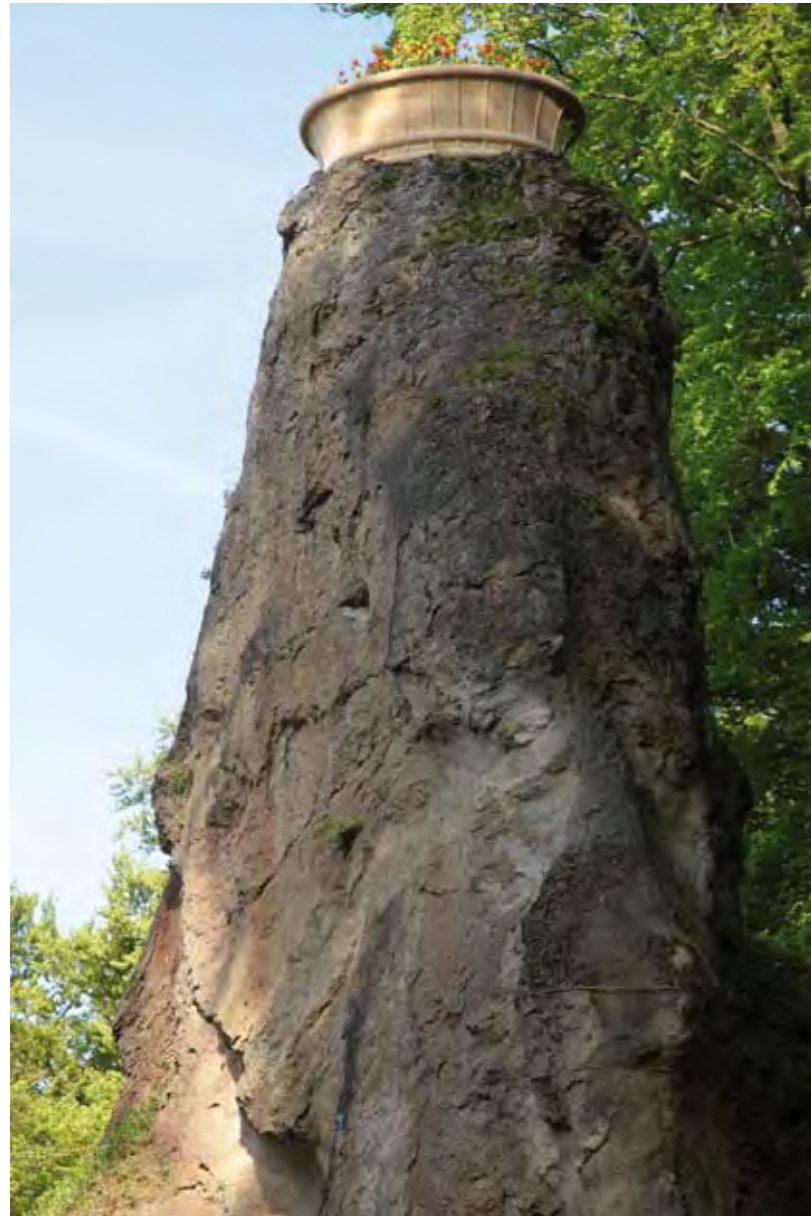
Schlosspark Altenstein, wiederhergestellter Blumenkorb, Foto: Rimbachplan

Die 18 Meter hohe natürliche Felsnadel ragt zwischen den Bäumen hervor und eignete sich daher bestens als Bezugspunkt innerhalb der Parkanlage. Als der Herzog nach einem geeigneten Platz suchte, um ein Monument für seine 1801 verstorbene Mutter Charlotte Amalie zu errichten, fiel seine Wahl auf die markante Felspartie. Die Spitze wurde eingeebnet und einer zeitgenössischen Mode entsprechend mit einem großen Blumenkorb aus Breitungersandstein versehen. Bepflanzt wurde das Gefäß mit Sommerblumen und Stauden, deren Blüten weithin sichtbar waren. An der Rückseite des Felsens wurde eine Treppe in den Stein gehauen, so dass man vom kleinen Plateau aus auch die Aussicht zum Schloss und über den Park genießen kann. Am Fuß des Felsens entstand die steinerne Greifenbank. Die halb rund in eine natürliche Nische gestellte Bank verdankt ihren Namen den Fabelwesen an den Stirnseiten. Dahinter war eine Büste Charlotte Amalies aufgestellt, umgeben von Pflanzen.

Mehr als 100 Jahre lang hatte der Blumenkorb den Park geziert, bevor er in den 1920er Jahren abgebrochen wurde. Der historische Blumenkorb ging danach vollständig verloren. Lediglich ein Fragment, das bei Aufräumarbeiten gefunden wurde, gab noch Auskunft über das stilisierte Flechtwerk, das den Sandsteinkorb geziert hatte. Bei der Wiederherstellung entschied man sich für eine vereinfachte Wiederherstellung der überlieferten Form, verzichtete aber auf das Kopieren des Flechtwerks. Die Arbeiten mit einem Gesamtvolumen von 64.000 Euro wurden ermöglicht durch eine Spendenaktion des Fördervereins Altenstein-Glücksbrunn e.V. mit einem Erlös von 13.000 Euro sowie durch die großzügige Unterstützung der Sparkassenstiftung der Wartburg-Region in Höhe von 5.000 Euro. Nun steht noch die Restaurierung der Greifenbank aus. Danach kann auch die Büste der Charlotte Amalie wieder aufgestellt werden, das Original befindet sich im Objektmuseum.

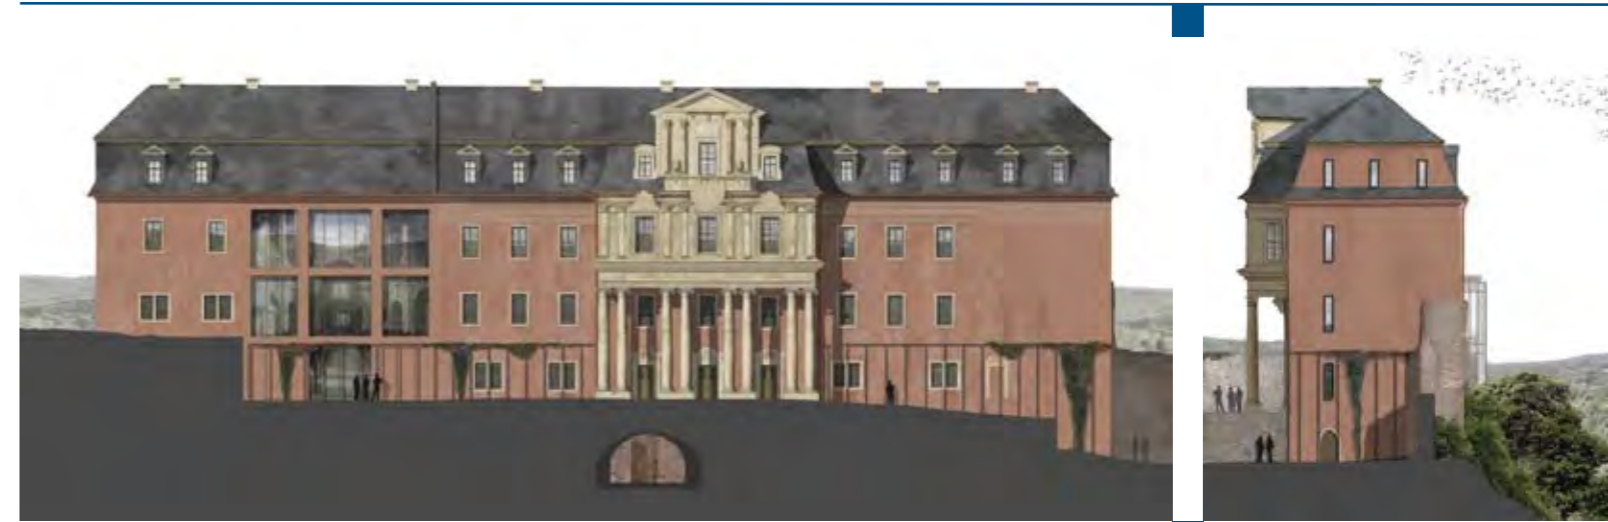
Schloss Schwarzburg, Ostfassade (links) und Nordansicht (rechts), Fassadenkonzept: Tectum Hille • Kobelt • Architekten BDA

An der Ostfassade dominiert der barocke Mittelrisalit mit seinen frei stehenden Säulen, mit dem die Grafen von Schwarzburg-Rudolstadt zu Beginn des 18. Jahrhunderts nach ihrer Erhebung in den Reichsfürstenstand ihr gewachsenes Standesbewusstsein signalisierten. Dieses in Thüringen einzigartige sandsteinerner Monument wird restauriert und spielt auch weiterhin die Hautrolle an der Hoffassade. In unmittelbarer Nachbarschaft gilt es aber mit einer schmerzlichen Wunde umzugehen. Wo bis 1940 die Schlosskirche ansetzte, klafft heute ein Loch. Die statisch notwendigen Stahlbetonverstrebenungen werden zur Strukturierung dieser Wandöffnung genutzt, die eine Verglasung erhält und an die abgerissene Schlosskirche erinnern soll.

Vom Bekenntnis zu den Spuren der Baugeschichte ist schließlich auch die Entscheidung zur Farbwahl geprägt. Eine Wiederherstellung der barocken Fassaden kommt schon aufgrund der nachträglichen Veränderung der ursprünglich gleichmäßigen Fensterachsen nicht in Betracht, will man nicht jüngere Bauphasen übergehen. Die Fassung der Fassaden in Rot-Ocker aus der Zeit zwischen 1870 und 1890 kann als die jüngste von einer gestalterischen Absicht getragene Neugestaltung gelten. Darüber hinaus ist diese Farbigkeit sogar teilweise noch vorhanden. Künftig wird Schloss Schwarzburg aus der Ferne wieder so wirken, wie es die Besucher der Sommerfrische im Schwarzatal um 1900 gesehen haben.
