Schloss Schwarzburg zeigt Gesicht

Torhaus und Triumphportal sollen das Ensemble wieder komplett machen

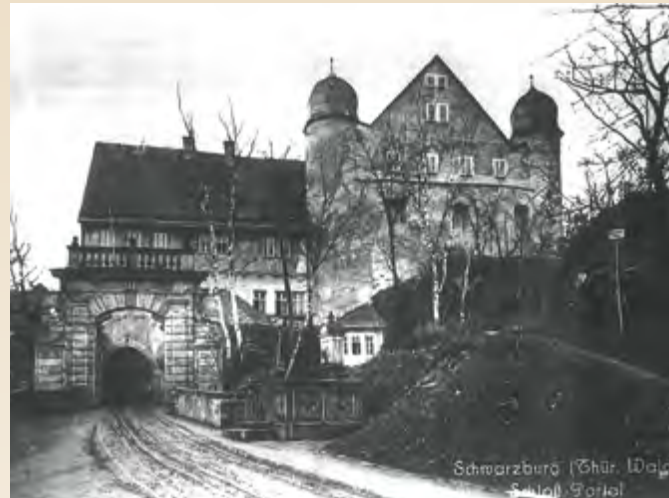
Schloss Schwarzburg, Zeughaus mit Torhaus und Triumphportal, historische Postkarte

Wer bis 1940 das Schloss betrat, durchquerte zuerst das Triumphportal, das gleich am Eingang eindrucksvoll fürstliches Selbstbewusstsein verkörperte. Bossierte Sandsteinquader, Pilaster, ein verziertes Gebälk und eine bekrönende Balustrade waren als Würde signalisierende Elemente zu einem repräsentativen Monument komponiert. Neben der Jahreszahl 1721 trug es die Inschrift „FR. ANT. PR. S.“, die Friedrich Anton von Schwarzburg als Erbauer rühmt und mit dem „PR.“ für „Princeps“ zugleich auf den wenige Jahre zuvor erreichte Aufstieg der Dynastie vom Grafen- in den Reichsfürstenstand verweist. Der Wiederaufbau des Portals ist in Planung, er soll das Zeughaus-Ensemble wieder komplett machen.

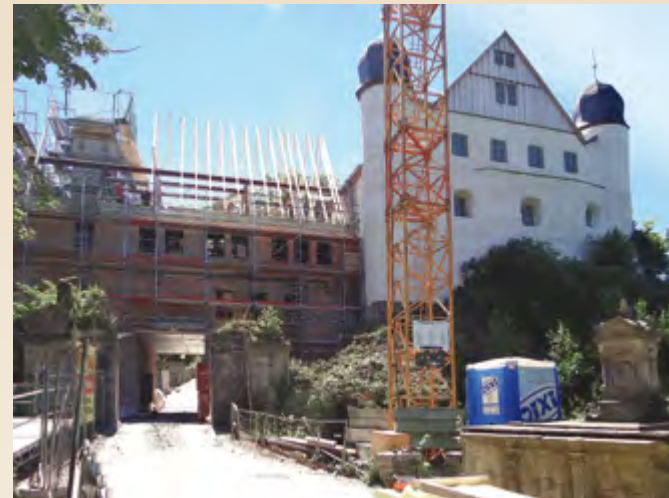
Schloss Schwarzburg, Torhausbaustelle, Richtfest am 23. Juni 2016

Auf Schloss Schwarzburg wird an mehreren Stellen gleichzeitig gearbeitet. Das Zeughaus mit dem neu errichteten Torhaus geht in die letzte Bauphase, am Hauptgebäude forschen die Restauratoren, der Schlosskirchturm wird gesichert und es wurden Stützmauern stabilisiert. Gekrönt werden sollen die umfangreichen Arbeiten durch die Wiedererrichtung des Triumphportals vor dem Torhaus.

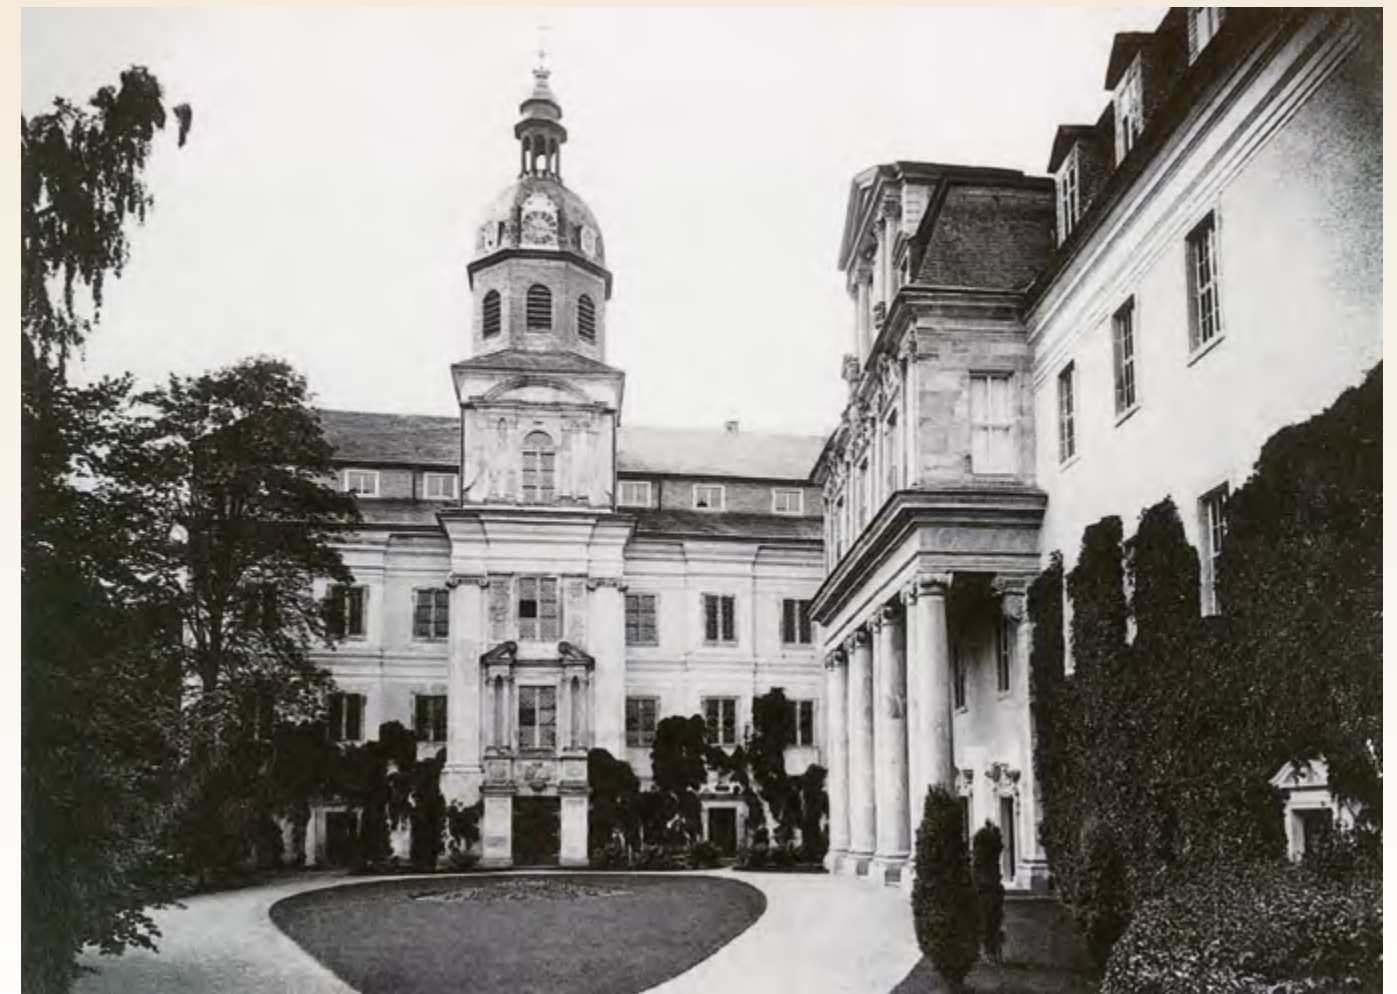
Schloss Schwarzburg, Hauptgebäude (rechts) mit ehemaligem Kirchflügel und Turm, historische Aufnahme

War das Torhaus ein Totalverlust der 1940er Jahre, so blieb das Hauptgebäude des Schlosses eine Umbauruine. Radikale Eingriffe in die Statik und Raumstruktur des Corps de Logis schwächten das Bauwerk. Die jahrzehntelang ungehinderte Bewitterung tat ein Übriges. 2010 konnte auch hier mit Bundesförderung die dringend notwendige Bestandssanierung beginnen. Das

der Kirchenflügel mit der Schlosskirche. An ihn erinnert nur noch der Turm. Hier haben im Mai 2016 die Sicherungsarbeiten begonnen. Als problematisch erwiesen sich vor allem zahlreiche verschiedene Mörtelzusammensetzungen im Mauerwerk. Sie sind unterschiedlich stabil, dadurch waren die notwendigen Eingriffe kaum im Voraus planbar. Immer wieder mussten Statiker deshalb während der Arbeiten ihre Planungen überprüfen. Eines Tages soll er auch seine barocke Haube zurückerhalten.
